**REMONT ZEWNĘTRZNEJ STRONY DREWNIANYCH ŚCIAN  
WRAZ ZE WZMOCNIENIEM POSADOWIENIA  
KOŚCIOŁA PARAFIALNEGO PW. ŚW. MICHAŁA ARCHANIOŁA  
W DĄBROWIE WIELKIEJ  
PROJEKT BUDOWLANY**

**Parafia Rzymskokatolicka  
pw. Św. Michała Archanioła  
w Dąbrowie Wielkiej  
Dąbrowa Wielka 38, 98-200 Sieradz,  
gmina Sieradz, powiat sieradzki,  
województwo łódzkie**

**Dąbrowa Wielka 38, 98-200 Sieradz,  
gmina Sieradz, powiat sieradzki,  
województwo łódzkie, obręb Dąbrowa  
Wielka, dz. nr 400/2, kat. obiektu  
budowlanego X**

grudzień 2023 r.

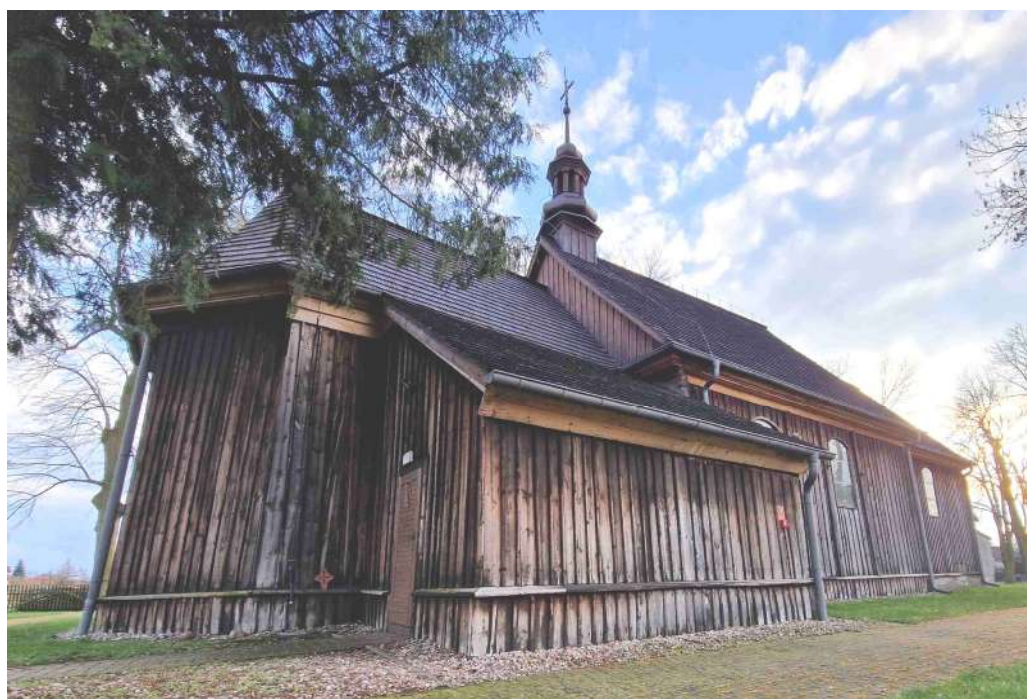
fot. 4. Widok kościoła od strony północno-wschodniej

Obecnie ślady uszkodzeń biokorozyjnych wykazują drewniane ściany zewnętrzne. W wielu miejscach, zwłaszcza od strony północnej kościoła oraz w zacienionych przez otaczające drzewa strefach występują ślady pojawiania się porostów, mchów oraz zagrzybienia (fot. 4 i 7).

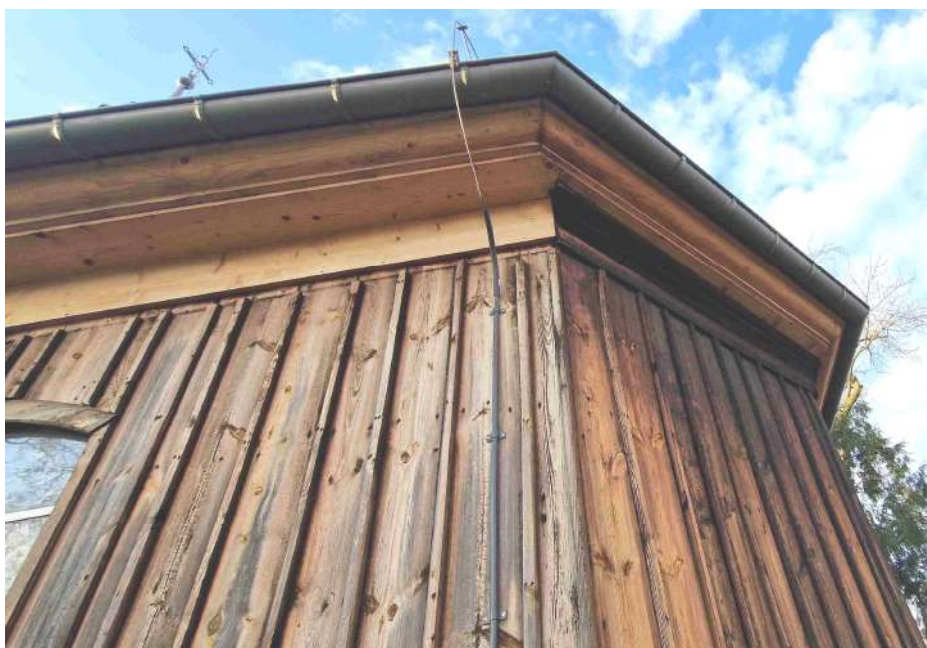
fot. 6. Widok dwupoziomowego gzymsowania w obrębie prezbiterium z poziomymi listwami/deskami maskującymi usunięte deskowanie pionowe

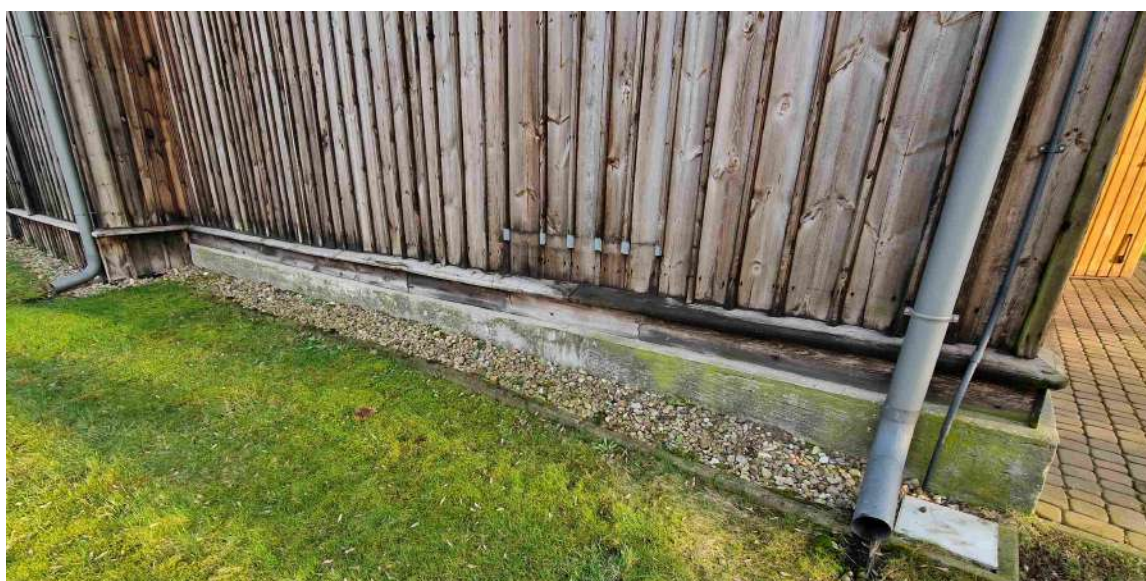
fot. 7. Widok cokołu w obrębie styku obydwu części nawy – strona północna

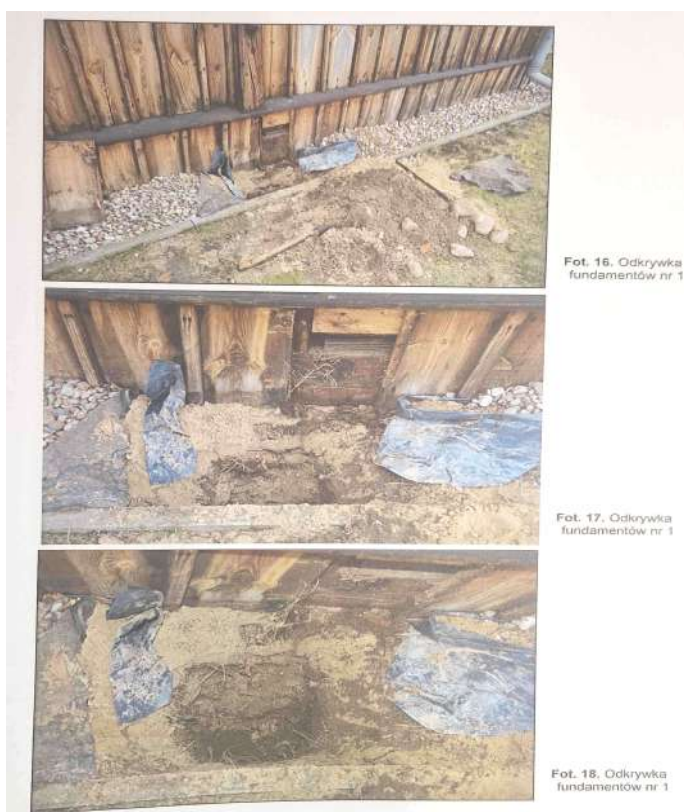
fot. 9. Fotografie odkrywki nr 1 fundamentów  
 z opracowania [2] Ekspertyza techniczna..

W przywołanych odkrywkach uwidaczniają się **pionowe elementy konstrukcji** ścian w postaci słupów, które pocienione na wysokości deski okapowej cokołu schowane są poniżej pod deskowaniem i opierają się na poziomych podwalinach/przyciesiach. **W tej sytuacji obciążenia z konstrukcji stropu i dachu kościoła przekazywane są na fundamenty w postaci zwiększonego punktowego/lokalne oddziaływania w miejscach oparcia słupów na podwalinach/przyciesiach, stąd planowane w dalszej części opracowania lokalne wzmocnienia. Zgodnie z opinią Wojewódzkiego Urzędu Ochrony Zabytków w Łodzi planowane wzmocnienia są nieuzasadnione i szkodliwe dla obiektu. Autor opracowania skłania się do poglądu, że ze względu na odmienną ocenę tego zakresu opracowania, ostateczna decyzja dotycząca zakresu prac w obrębie posadowienia obiektu powinna zostać pozostawiona na czas prowadzenia robót i podjęta w momencie możliwości pełnych oględzin odkrytych, dolnych partii kościoła (po rozbiórce przewidzianego do wymiany deskowania cokołu fundamentowego) – w ramach komisji konserwatorskiej z udziałem przedstawicieli WUOZ w Łodzi.**

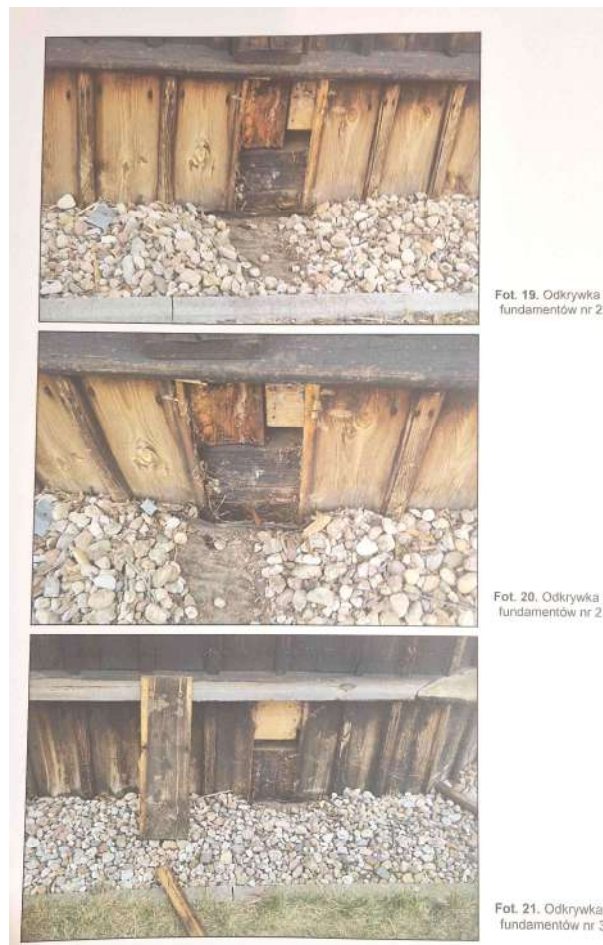
fot. 10. Fotografie odkrywki nr 2 i 3 fundamentów  
 z opracowania [2] Ekspertyza techniczna..

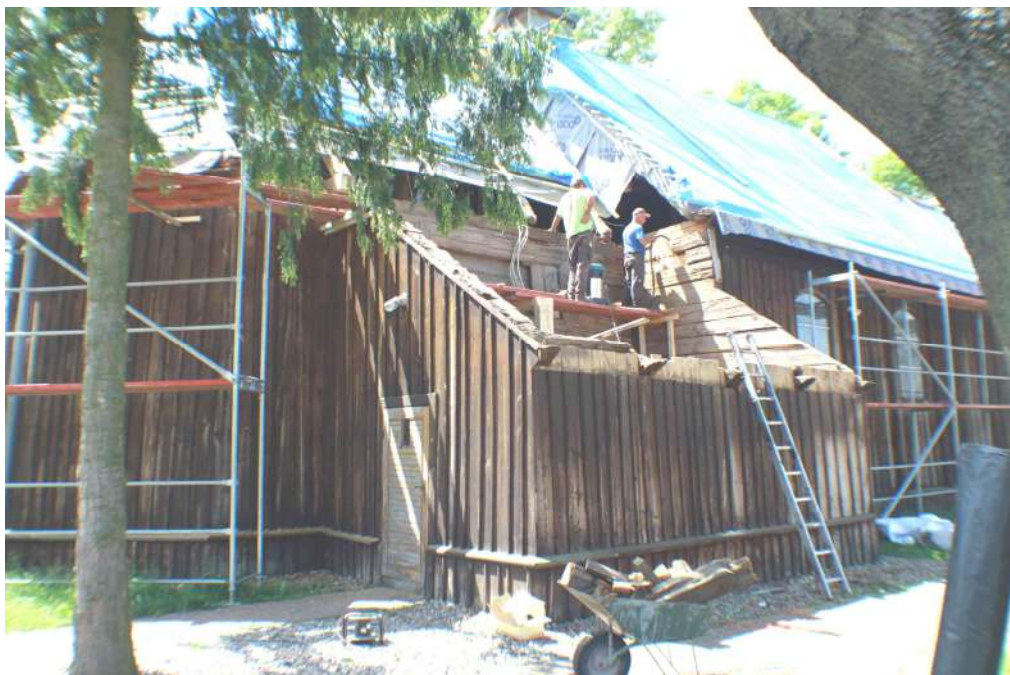
fot. 13. Widok kościoła w trakcie remontu w 2016 r – od strony północno-wschodniej.

w odkrytych lokalnie w trakcie generalnego remontu dachu i stropu w 2016 r. zewnętrznych powierzchniach ścian (fot. 13, 14, 15 i 16).

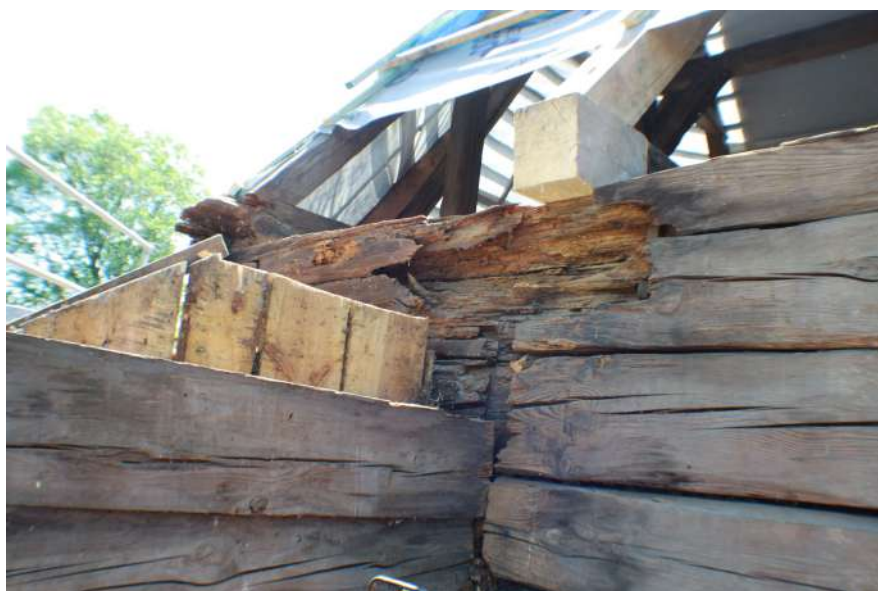
fot. 14. Widok uszkodzeń drewnianych ścian w obrębie zakrystii i prezbiterium w trakcie remontu w 2016 r.

Widoczne bezpośrednio ślady uszkodzeń na drewnianym deskowaniu ścian zewnętrznych wraz z listwowaniem na stykach desek – dotyczą zapewne również ukrytej pod nim drewnianej konstrukcji ścian, **co ujawniło się częściowo**

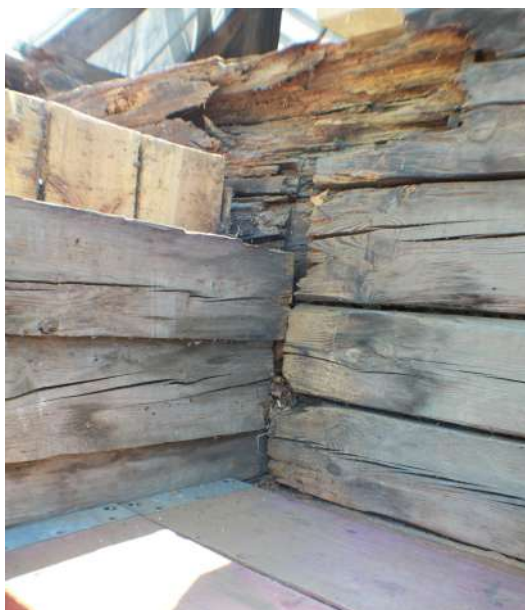
fot. 15. Widok uszkodzeń drewnianych ścian w obrębie zakrystii i prezbiterium w trakcie remontu w 2016 r.

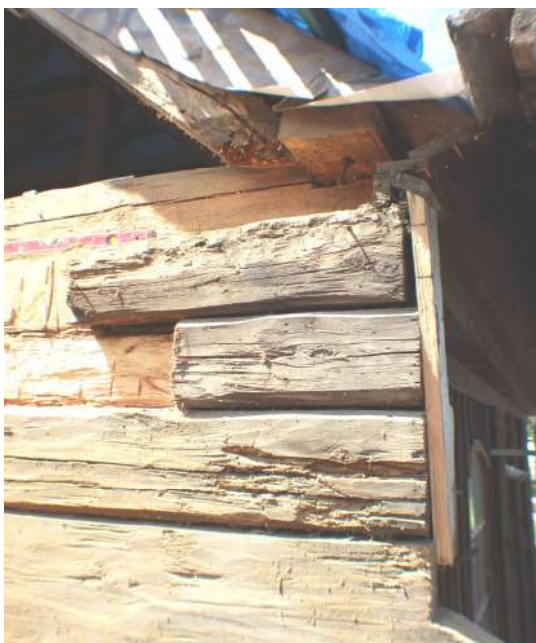
fot. 16. Widok uszkodzeń ścian nawy na styku z prezbiterium – remont w 2016 r.

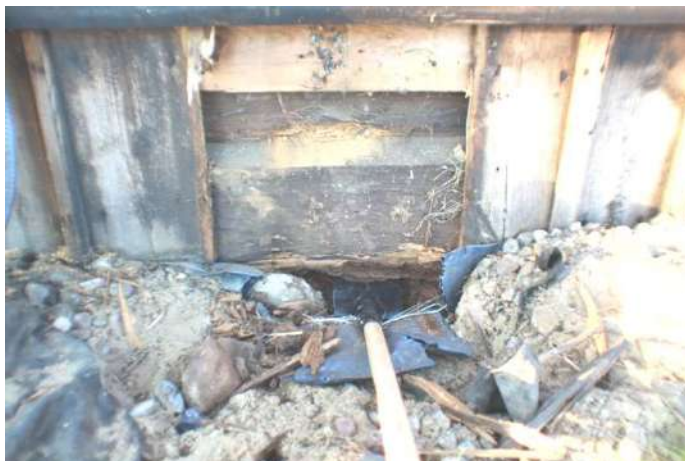
W tym czasie wykonano dodatkowo powierzchniowe odkrywki ograniczone, ze względu na niebezpieczeństwo dalszego rozluźniania kamiennie-ceglanych fundamentów, do płytkich warstw - w celu potwierdzenia spostrzeżeń z wcześniejszych, przywołanych opracowań – widok odkrywek przedstawiono na fot. 17, 18, 19, 20 .

fot. 17. Widok uszkodzeń drewnianych ścian w obszarze odkrywki fundamentu w strefie nawy – strona południowa

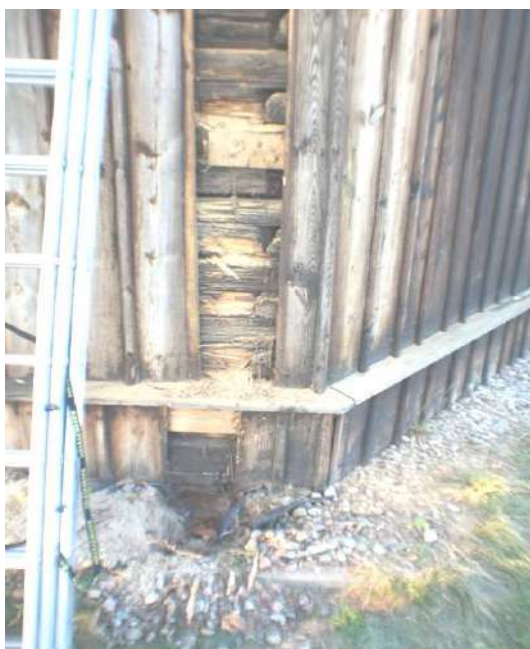
fot. 18. Widok uszkodzeń odkrytej ściany zrębowej prezbiterium – strona południowa

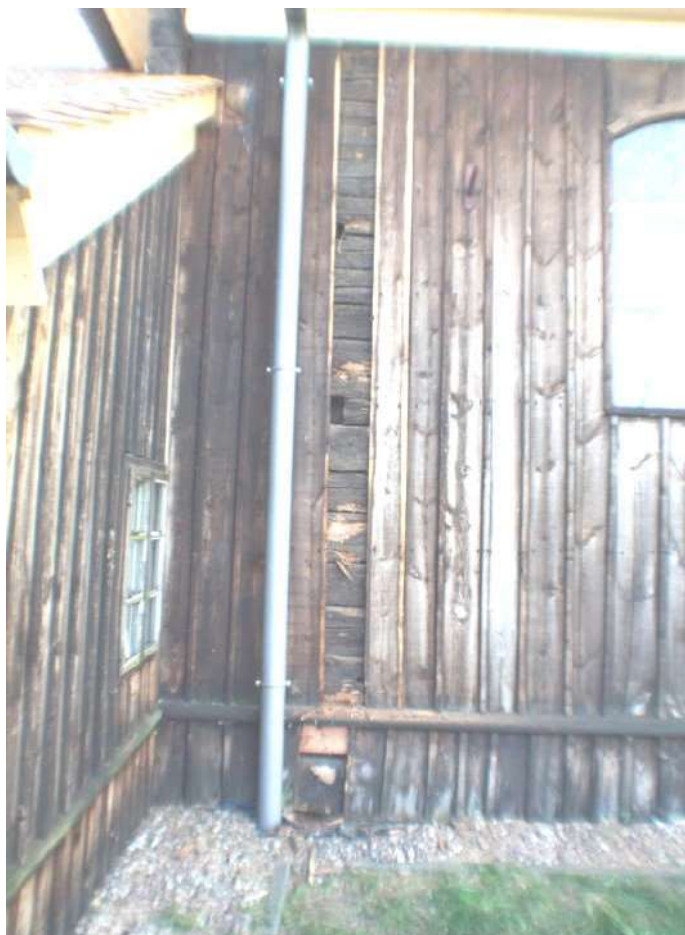
fot. 19. Widok uszkodzeń odkrytej konstrukcji ściany nawy – strona północna

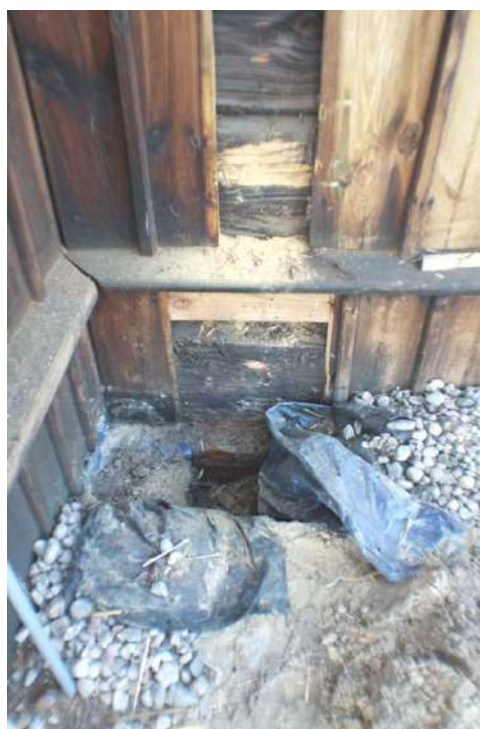
fot. 20. Widok odkrywki fundamentu w strefie prezbiterium – strona południowa

Posadowienie na rozluźnionej ceglano - kamiennej podmurówce bez izolacji przeciwwilgociowej nie zapewnia dostatecznego poziomu bezpieczeństwa z punktu widzenia planowanych robót przy wymianie wielu elementów konstrukcyjnych ścian, łącznie z drewnianą podwaliną oraz dalszego użytkowania kościoła w kolejnych latach.

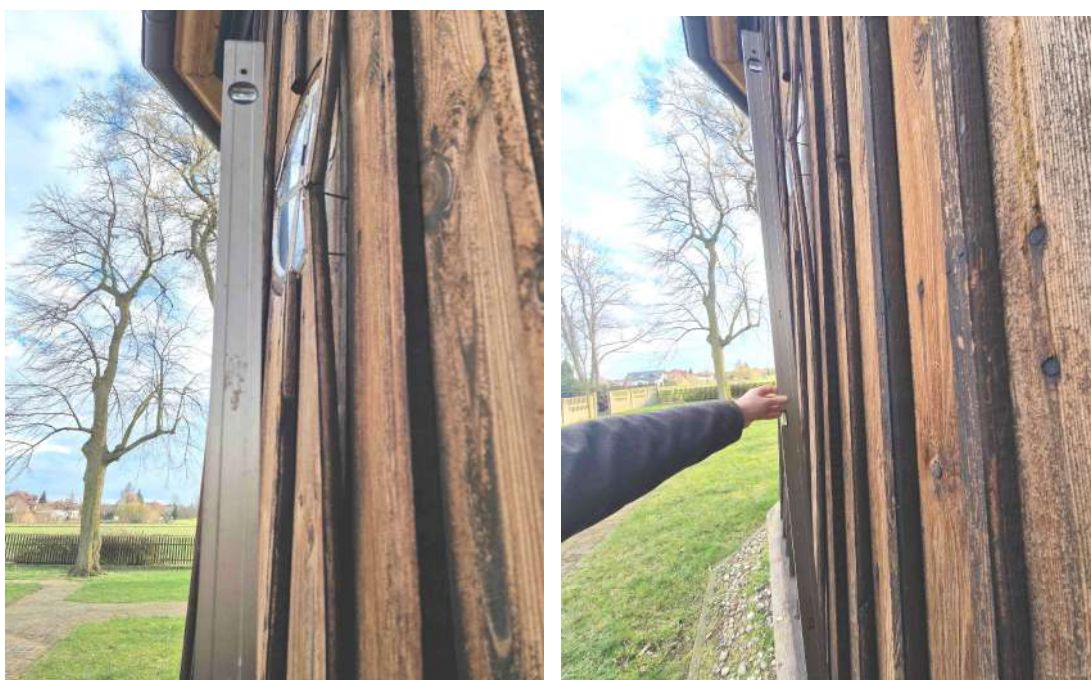
Wykonano również pomiary przemieszczeń ścian kościoła – wskazują one na utratę sztywności konstrukcji, która jest niezbędna dla bezpiecznego użytkowania obiektu.

**Trójboczne zamknięcia prezbiterium wykazuje w górnej części odchylenie w kierunku zachodnim na poziomie około 30 cm (fot. 21).**

fot. 21. Widok pomiaru odchylenia górnej części ścian trójbocznego zamknięcia prezbiterium

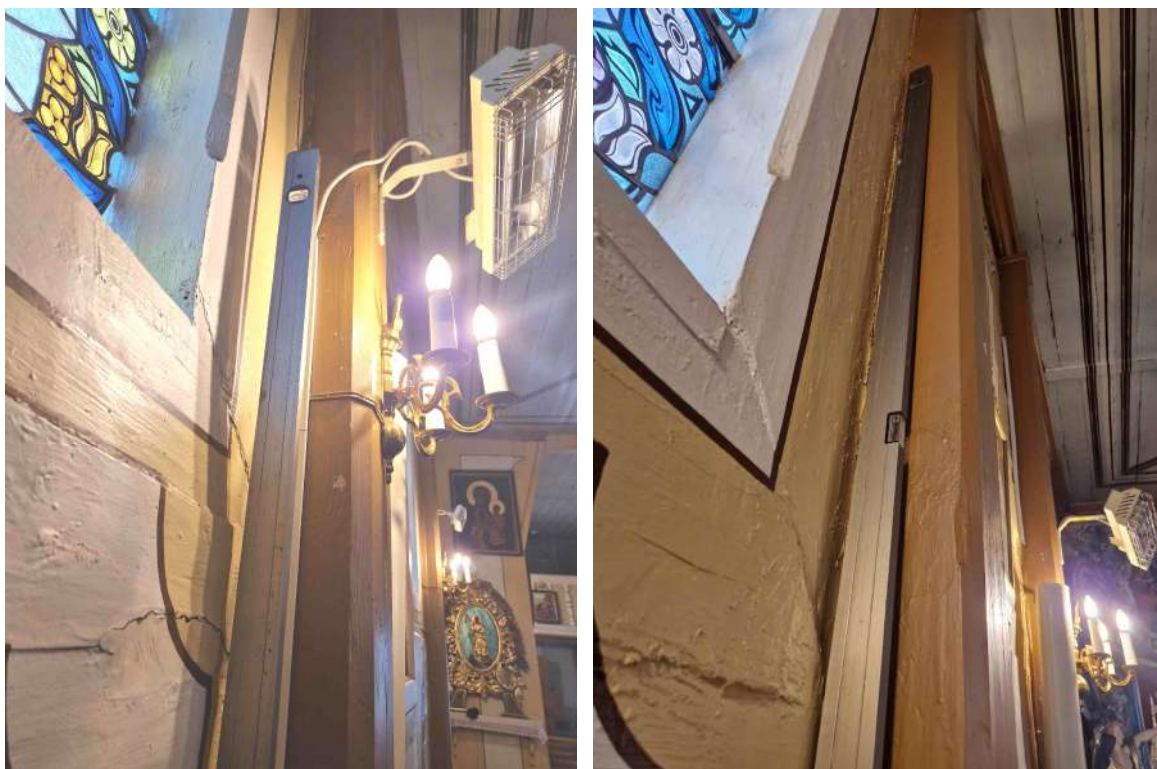
**Ściany pierwotnej nawy wykazują w górnej części odchylenie w kierunku południowym na poziomie około 15 cm (fot. 22).**

fot. 22. Widok pomiaru odchylenia górnej części ścian pierwotnej nawy

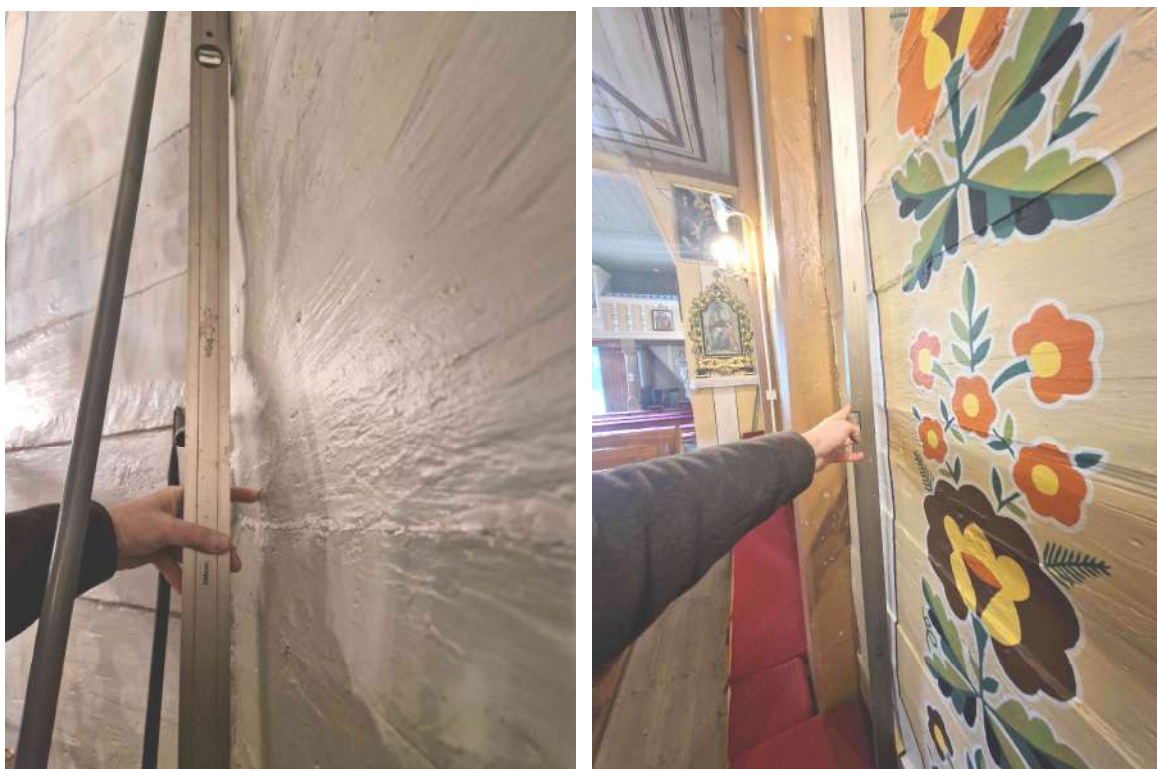
fot. 23. Widok pomiaru wyboczeń/wybrzuszeń ścian pierwotnej i wtórnej nawy oraz prezbitego.

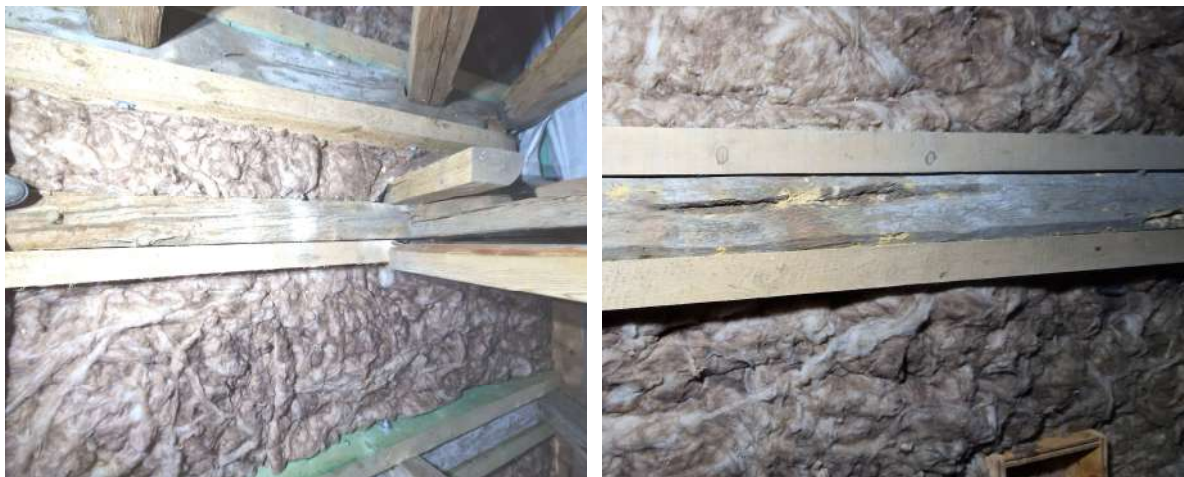
fol. 24. Widok czynnego żerowania owadów na belkach stropu

Ze względu na pojawienie się w wielu miejscach śladów żerowania owadów, należy zdjąć szalunek zewnętrzny umożliwiając przejrzanie drewnianego zrębu ścian. Przewiduje się wymianę dolnej warstwy drewnianych ścian – podwalin, które po pełnych odkrywkach zostaną zakwalifikowane do wymiany. Należy je wykonać o tych samych przekrojach co pierwotne z drewna o podwyższonej odporności na korozję biologiczną – np. drewna dębowego lub modrzewiowego **o wilgotności nie przekraczającej 18%**. Pod podwalinami należy ułożyć izolację przeciwwilgociową z foli PE lub papy izolacyjnej fundamentowej.
